# Badanie obrazowe w diagnostyce chrząstki stawowej

## Diagnostic imaging of the hyaline cartilage

Zbigniew Czyrny

[Acta Clinica 2001 1:33-44]

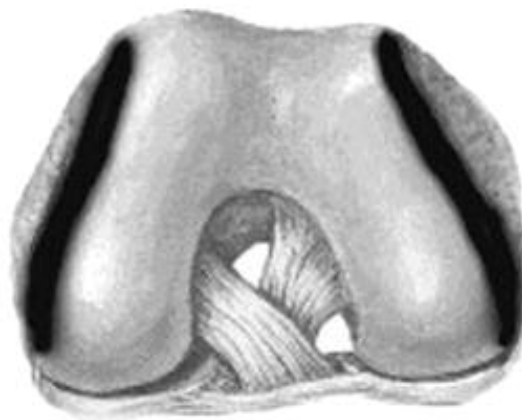
Ryc. 2. Powierzchnie kłykci k. udowej trudne do oceny w badaniu RM

Prawdą jest, iż przekroje w tym badaniu można ukierunkować w taki sposób, że widoczna będzie chrząstka na kłykciach udowych, piszczelowych i powierzchni rzepki. Jednak niewielka (poniżej 1mm) grubość chrząstki na brzegach kłykcia udowych i piszczelowych oraz bezpośredni kontakt zewnętrznych części powierzchni chrzęstnych kłykci z łątkami utrudnia ocenę wczesnych stadiów degeneracji tych okolic (ryc. 1A). Kolejnym elementem utrudniającym prawidłową ocenę zmian chorobowych chrząstki jest szeroka gama pojawiających się w różnych sekwencjach artefaktów.

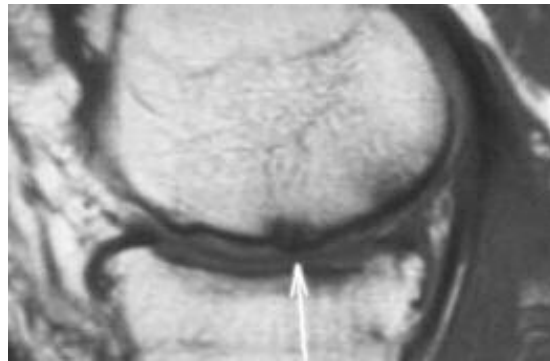
Fot. 35. Chondromalacja IV° kłykci k. udowej i piszczelowej

Chondromalacja IV° – ubytki chrząstki na całej jej grubości z cechami odsłonięcia warstwy podchrzęstnej kości, często z zatarciem jej zarysu lub osteofitami odpowiadają brakowi warstwy chrząstki, odsłonięciu kości, nierównej warstwie podchrzęst-

nej często z cechami jej martwicy/obrzęku (Fot. 34, 35).

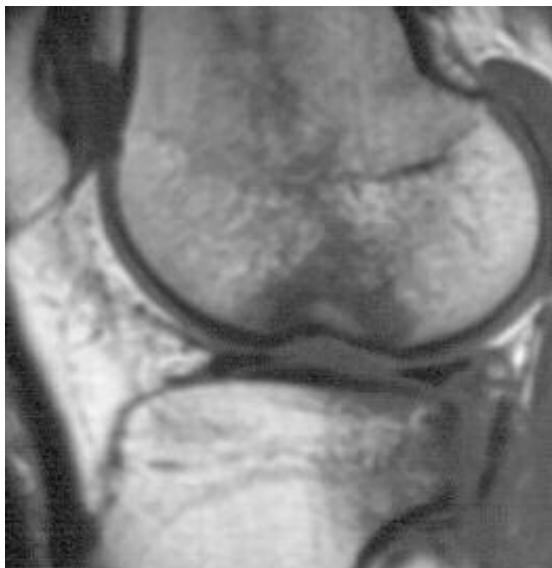
Fot. 37. Stłuczenie kłykcia bocznego k. udowej i pęczelowej w przebiegu przerwania więzadła krzyżowego przedniego

Częściej o uszkodzeniach chrząstki można wnioskować tylko pośrednio na podstawie obrazu stłuczenia i obrzęku warstwy podchrzęstnej (Fot. 37).

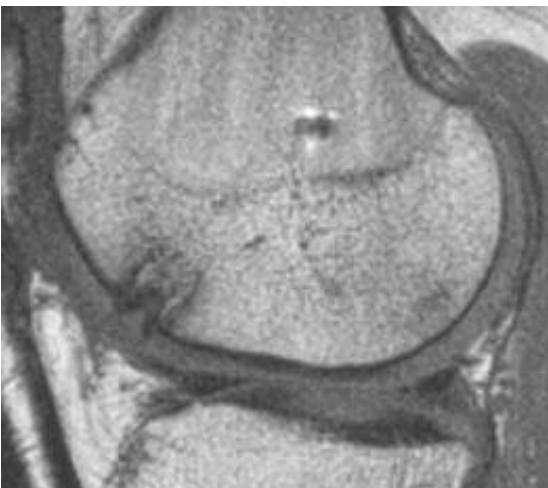
Fot. 43. Miejsce pobrania bloczka do przeszczepu widocznego na fot. 42 w 12 miesięcy po zabiegu

Badanie RM jest obecnie złotym standardem w ocenie gojenia się przeszczepów chrzęstno-kostnych (OAT) (Fot. 40, 41, 42, 43). Można w nim ocenić stopień inkorporacji (wgojenia się) bloczka kostnego, zarys warstwy podchrzęstnej oraz zarys samej chrząstki. Pełne wgojenie tego typu przeszczepów następuje po okresie ok. 6 miesięcy. W niektórych przypadkach występują problemy z lokalizacją wgojonego przeszczepu w badaniu RM, co świadczy o pełnej jego inkorporacji.
